EMEF “Prezideu Amorim”

Bairro: Bonfim.

SITUAÇÃO DAS OBRAS DA EMEF

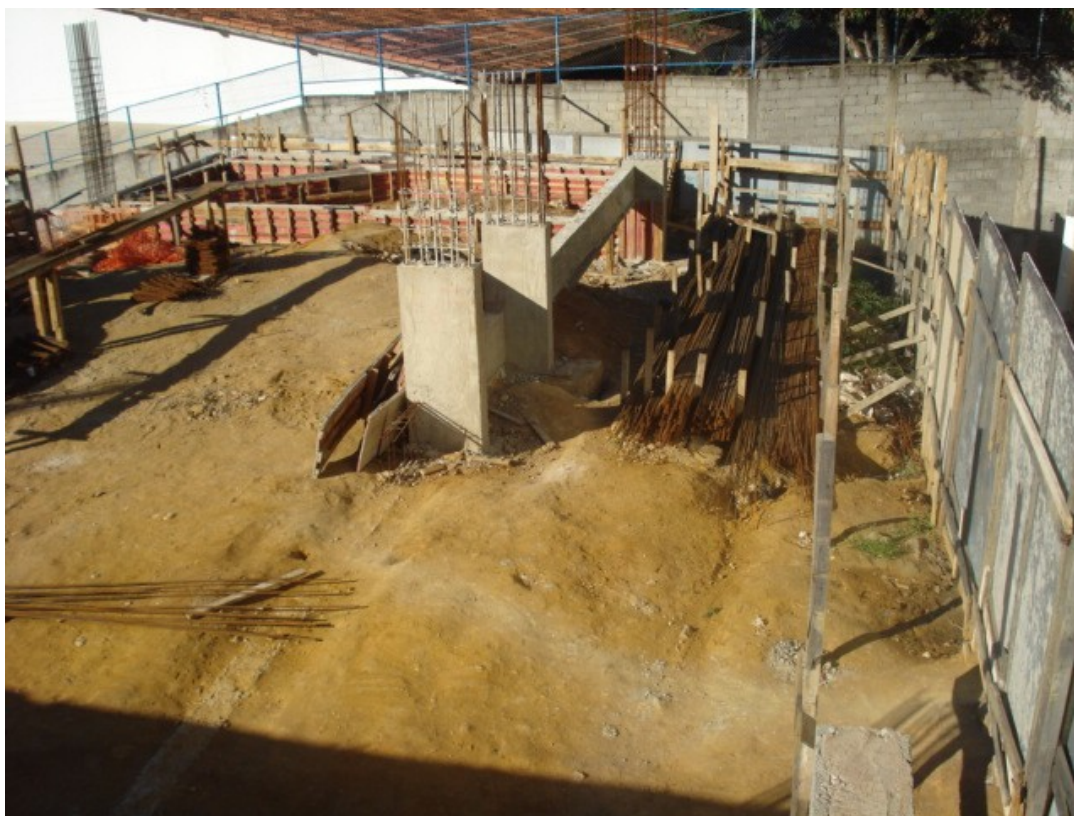
Foto 1 - Obras de ampliação

Obras: Foram iniciadas, mas sem previsão para o término. *(fotos de 1 a 3)*

Desapropriações: Alguns terrenos estão em processo de desapropriação.
